81 旧産婦人科病舎
(地下1階～4階建て)

火災発生実験室 (1階)

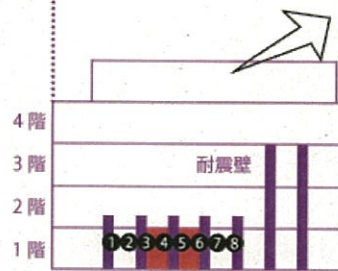
【南側からの立面図】

- 1 西隣実験室正面の耐震壁東窓枠の西
- 2 西隣実験室正面の耐震壁東窓枠の東
- 3 実験室正面の耐震壁西窓枠の西
- 4 実験室正面の耐震壁西窓枠の東
- 5 実験室正面の耐震壁東窓枠の西
- 6 実験室正面の耐震壁東窓枠の東
- 7 東隣実験室正面の耐震壁西窓枠の西
- 8 東隣実験室正面の耐震壁西窓枠の東

GMサーベイメータによる測定で、
1～8の測定箇所において、
自然放射線レベルでした。
