京都大学医学部（病院R I 実験施設）における火災についての危険時の措置の届出

京都大学医学部（病院R I 実験施設）（使第 4958 号）における火災につきまして、京都大学環境安全保健機構による調査結果を届出いたします。

1. 火災が生じた日時及び場所並びに原因

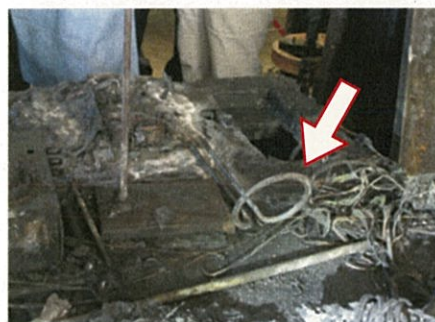
写真 4 出火原因の投げ込み式ヒーター

出火原因 7 月 1 日 17 時 55 分頃利用者 A が投げ込み式ヒーター (水浴を加熱する目的で使用) の電源を切らずに木製棚上に置いたまま退室したため、同ヒーターが過熱し、木製棚に着火し拡大した (写真 4)。その後、窓際にあったスプレー缶やエポキシ缶の中身が燃えたと考えられる (別紙 1)。
