# 放射線管理区域における火災から 学ぶべきこと

京都大学  
環境安全保健機構

# 火災が生じた日時と場所

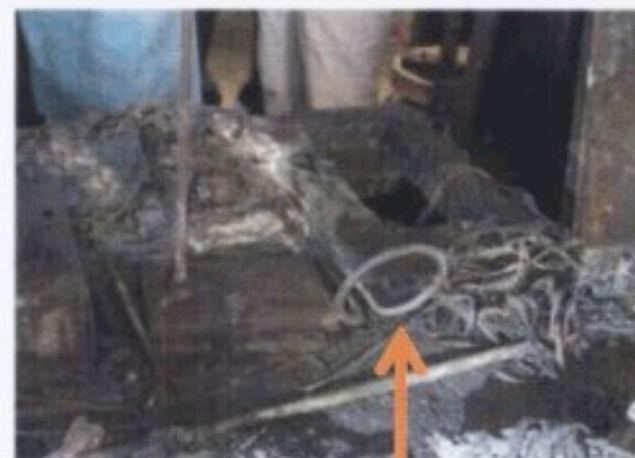
- 実験に使用した投げ込み式のヒーターを、電源を入れたまま木製の実験棚に放置していたことが原因

- ヒーターの発熱により木製棚が発火し、徐々に棚、実験台などに燃焼範囲が拡大

投げ込み式ヒーター

## 1. 安全装置付きヒーターを使用する

安全装置付ヒーターに交換するまでの間は、作業手順書に基づいて使用する。

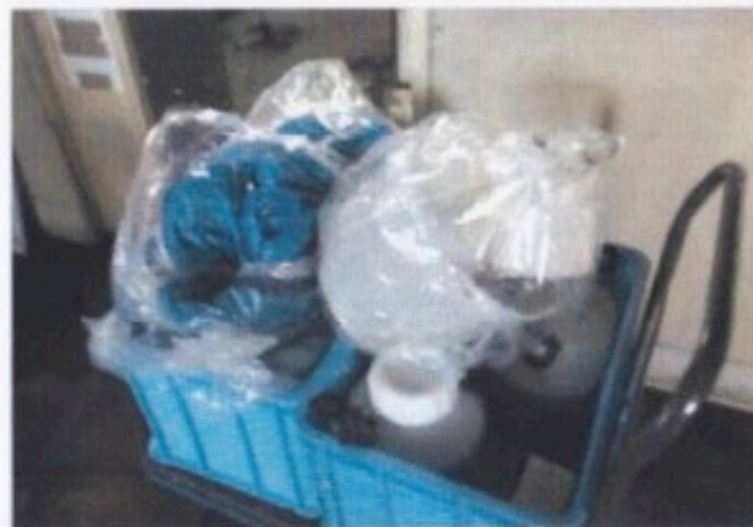
放射性物質が外部に漏洩した痕跡は  
検出されませんでした。

回収したIn-111、周辺の灰、  
消火水など(7/2朝撮影)

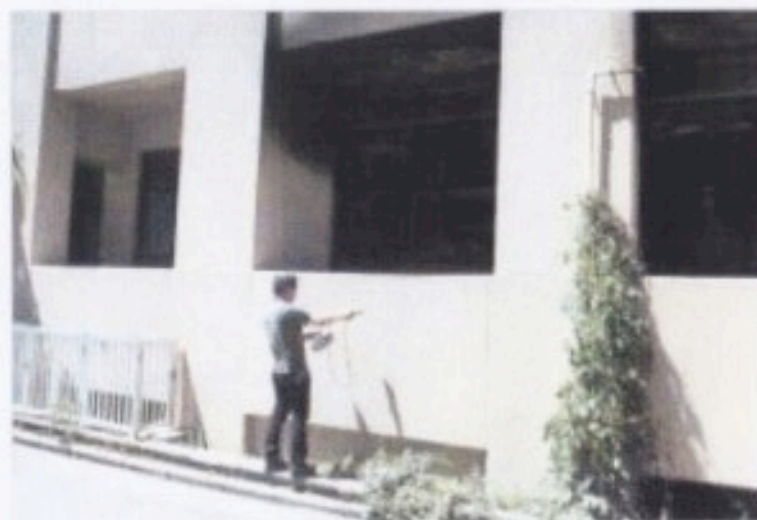
放射線についても、  
外部に漏洩していませんでした。

外壁をGMとスミア法  
にて測定(7/2撮影)
