京都大学医学部（病院R I 実験施設）における火災についての  
危険時の措置の届出の一部補正について

京都大学医学部（病院R I 実験施設）（使第4958号）における火災につきまして、平成28年7月11日付け28京大施環化第92号にて届出いたしました京都大学環境安全保健機構による調査結果を別添のとおり一部補正いたします。

## 1. 火災が生じた日時及び場所並びに原因

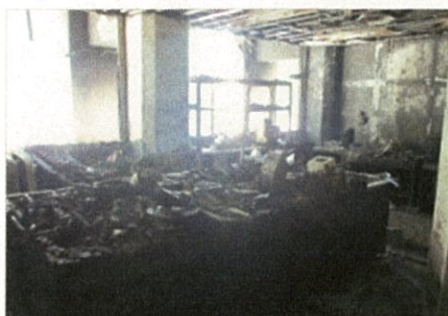
写真 3 火災が発生した実験室(7/2 朝撮影)

18:09 に火災報知機が鳴動し、18:11 から防火ダンパが作動開始し、18:15 頃に屋外に炎を噴出したことから、約 4 分間、当該実験室は空気の流通が無い状態で燃焼が継続していたと考えられる。この間に窓際にあったスプレー缶（離型剤）やエポキシ樹脂缶等の中身である有機溶剤等が蒸発し、高温の可燃性ガスとして室内に充満していたと考えられる。その後、窓ガラスが熱によって変形または破損し、外気が室内に流入した結果、一挙に燃焼が拡大して、火炎が窓から噴出するに至ったものと推定される。これは、破損した窓ガラスは、そのほとんどが室内面に「すす」を付着させて窓枠の直下の室内外に落下しており、建物南側の通路への飛散は全くないことから、同ガラスは出火方向からの熱を受けて破損したことが認められる。

燃焼したのは実験台や室内におかれていたスプレー缶やエポキシ樹脂等であるが、スプレー缶の多くは上部や底が抜けており、ポンポンという破裂音は、熱によりスプレー缶が破裂燃焼した音であると推定される。

低レベル実験室 2（管理区域内）実験台付近（写真 3）

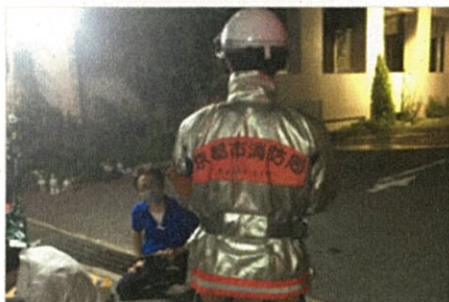
写真 7 消防士の着衣とヘルメットを直接法及びスミア法にて測定

一補償型 NaI シンチレーションサーベイメータ（以下「NaI サーベイメータ」）を用いて測定したが、BG レベルであった。また、これらの装具をスミア法によって測定した（写真 7）が、別紙 8 に示すように汚染は検出されなかった。なお、汚染検査における有意判定は[2]に従った。

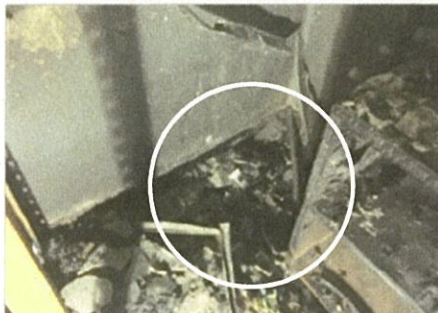
写真 8 火災が発生した実験室 西南側  
In-111 があつた場所付近(鎮火直後に撮影)

火災当日の深夜（日付は 7 月 2 日）に In-111 があった場所付近の広窓 GM サーベイメータによる計数率は BG の 2～3 倍であり、汚染が認められたため、(iv)に記載するように堆積物を速やかに除去した。7 月 5 日から当該実験室の床および地下に溜まっていた水、当該実験室の床や廊下の堆積物、屋外の土壌、屋外のピットにあった水を採取した。土壌や堆積物は Ge 半導体検出器で、水は液体シンチレーションカウンタでそれぞれ測定した。別紙 13 と別紙 6 に示すように、H-3 は管理区域の内でも外でも検出されず、In-111 は管理区域外では検出されなかった。管理区域内では放水された水に浸った場所でのみ In-111 が検出され、水に浸らなかった場所と管理区域入口付近からは、検出されなかった。In-111 の濃度は最も高い値でも  $0.92\text{Bq/g}$  であり、告示別表第 1（放射線を放出する同位元素の数量及び濃度）第三欄に示された In-111 についての濃度  $100\text{Bq/g}$  よりも充分小さい。

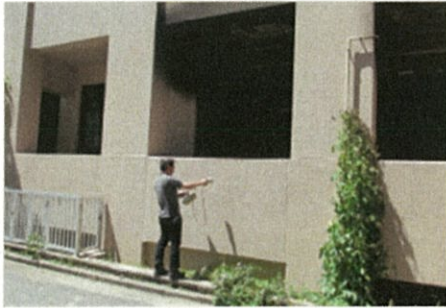
写真 9 外壁を直接法とスミア法にて測定(7/2)

鎮火後に本学教員・職員が当該実験室外壁部 2 箇所をスミア法で測定したが、別紙 9 に示すように汚染は検出されなかった。火災の翌日である 7 月 2 日にスミア法により管理区域外を 5 箇所、広窓 GM サーベイメータにより管理区域外を 14 箇所測定した（写真 9）が、それぞれ、別紙 10 と別紙 11 に示すように汚染は検出されなかった。更にスミア法によって 67 箇所を測定したところ、管理区域外では汚染は検出されなかったが、管理区域内の 5 箇所から最大  $0.17\text{Bq/cm}^2$  の僅かな汚染が検出された（別紙 12）。これらの汚染の表面密度は管理区域の基準である  $40\text{Bq/cm}^2$  より十分小さい。火災の影響を受けていない箇所でも汚染が検出されたことから、5 箇所の汚染は今回の火災によるものではないと考えられる。7 月 8 日に当該実験室内の実験台付近 16 箇所をスミア法によって測定したところ、H-3 のバイアル瓶が置いてあった付近 1 箇所に僅かな汚染が検出されたが残りの 15 箇所からは検出されなかった（別紙 14）。
